## 足立参院議員が 被災現場を調査

### インドネシア地震で

## インドネシア・スラウエシ島 流動化した土砂で甚大な被害

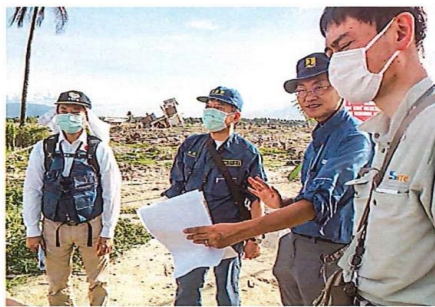
液状化による大規模流動の被害を受けたペトボ地区④とバラロア地区

にもかかわらず、幅1キ、長

さ2・5キの範囲で地盤の

後に「肥後迷惑」と呼ばれる災害を事例に、「湾では起こりかねない災害だ。日本でも考えておかなければいけない」と訴えた。液状化による大規模流動の被害を受けたバラロア地区では、地表面の敷力所で断層が現れ、道路はクラック状に変形した。大きいところでは4・5メートルの横ずれを確認したものの、「地震の揺れ自体による建造物の被害が少なかった」という。
