「2018年 インドネシア中部スラウェシ島地震」 被災現場調査

2019年1月5日(土)	パル市内 ペトボ地区の被災現場調査
2019年1月6日(日)	シギ県 ビロマル地区、ジョノオゲ地区、シバラヤ地区の被災現場調査
	パル市内 パル湾沿岸部の津波被災現場調査
	パル市内 バラロア地区の被災現場調査

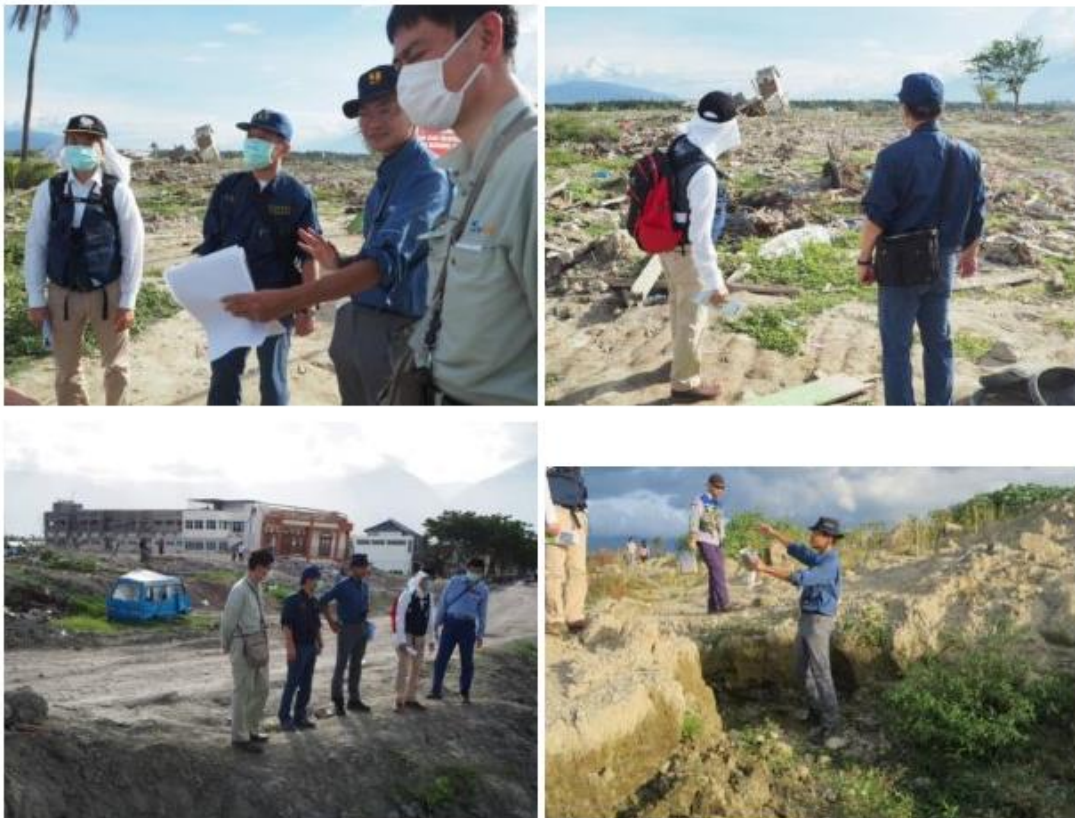
まず当日、パル市内のペトボ地区に伺いました。ここは、勾配が1%程度で非常に平坦であるにもかかわらず、幅1km、長さ2.5kmの範囲で地震に伴う液状化により地盤が大規模流動を生じており、1000戸を超える家屋が流され破壊されたり、流動した土砂に飲み込まれたりして大きな被害を生じたとのこと。かなり大規模な流動で、着陸する飛行機の中からも状況は確認できました。

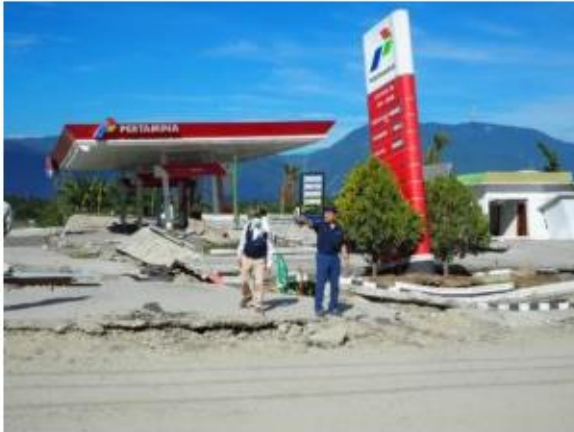
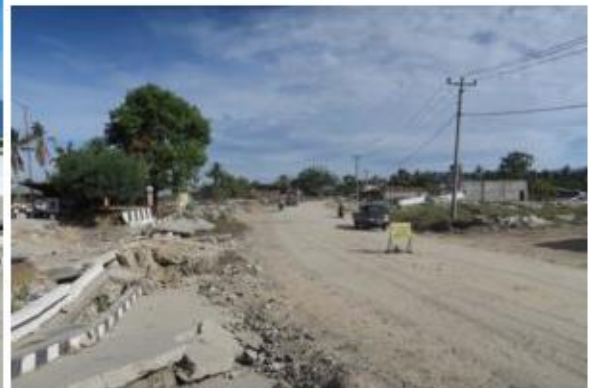
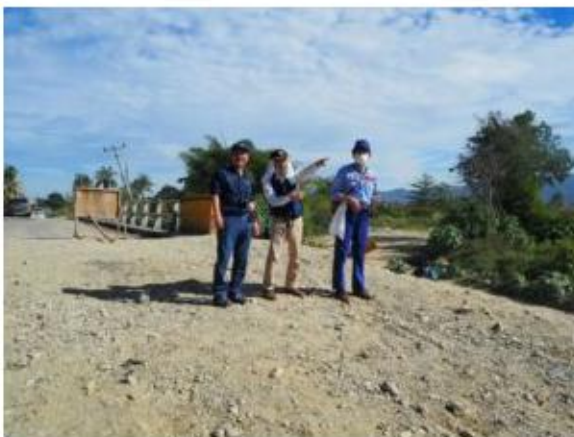
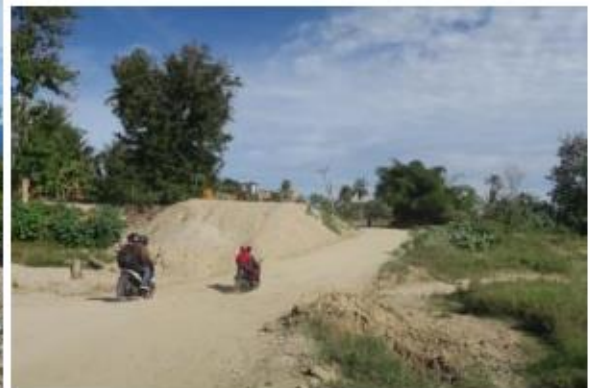
翌6日(日)、まずペトボの南のシギ県のピロマル地区に伺いました。ここでは液状化による不陸の発生が顕著で、道路が湾曲したり舗装が波状になるなど大きく変状し、沿道の家屋やガソリンスタンドなどの施設も被災していました。

続いて、ジョノオゲ地区に伺いました。この地区でも、勾配が1%程度で非常に平坦であるにもかかわらず、幅1.5km、長さ3.5kmの範囲で液状化による大規模な流動により大きな被害を発生していました。なお、この地区では流動化による被害に続いて、被圧地下水の流出が起因と考えられる洪水が発生し、被害を拡大していました。地震に伴う洪水は、ため池の決壊に伴うものであれば日本でも経験していますが、被圧地下水が原因というのは初めて聞く話です。

続いて、さらに南のシバラヤ地区に伺いました。液状化の規模はペトボやジョノオゲに比較すると小さいものの、やはり広範囲に大規模流動による被害が発生していました。なお、この地区の西側の山地部に大規模な深層崩壊と考えられる崩壊地が確認されました。その直下には集落があるとのことで対策の早期検討が必要と考えられました。

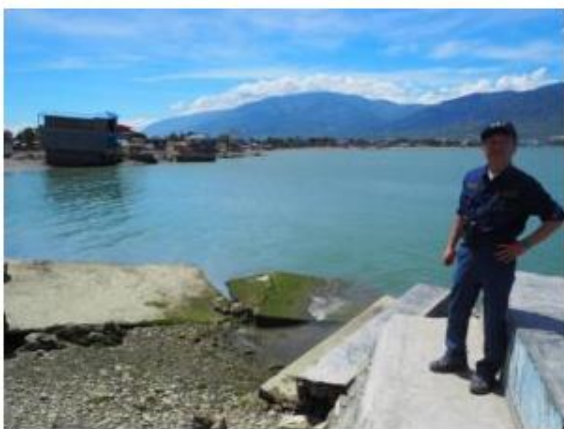
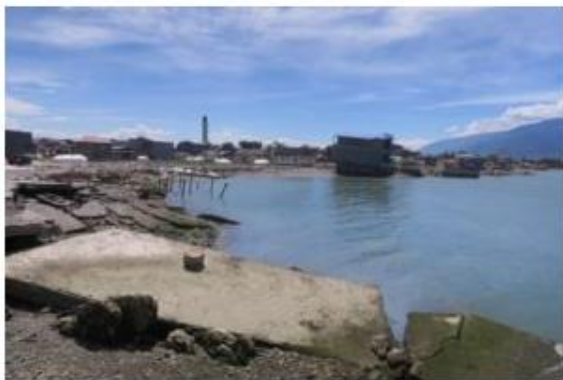
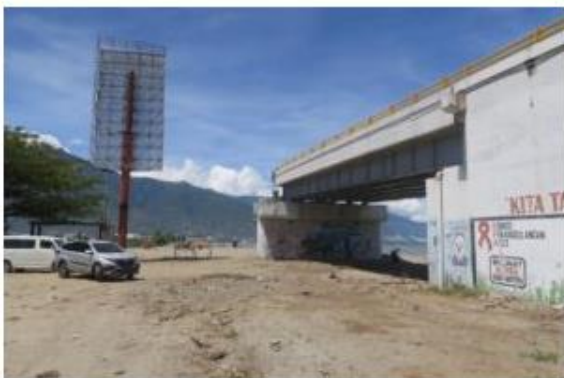
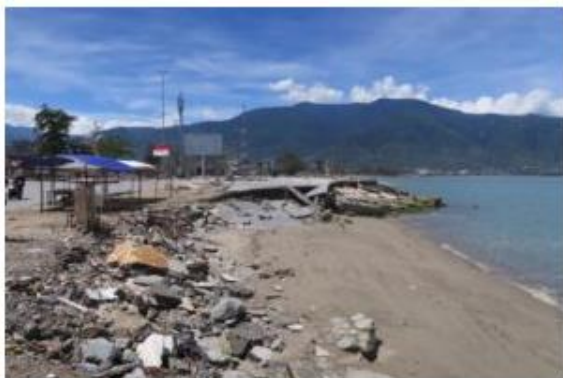
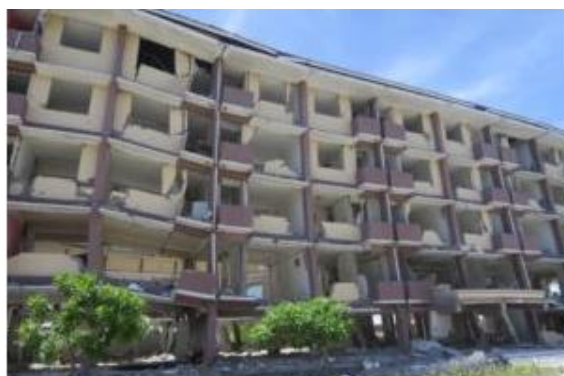
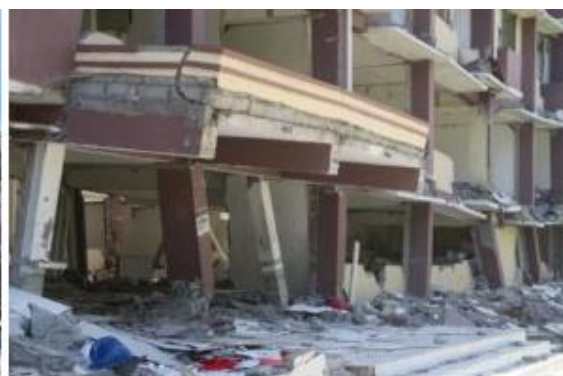
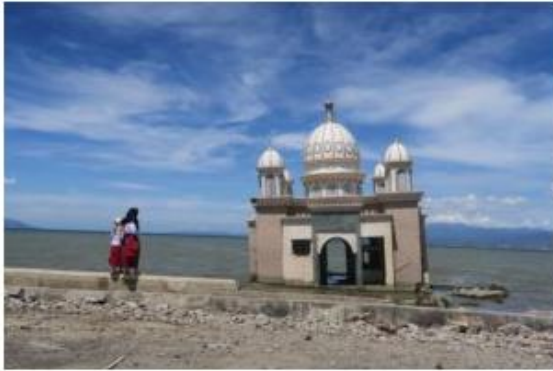
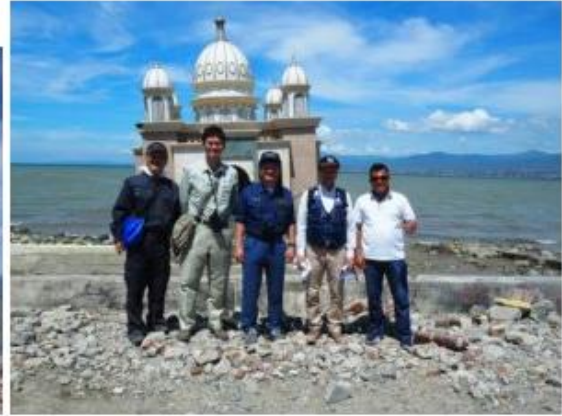
沿岸部では 10m を超える津波に見舞われたとの報道もありましたが、それは津波の水しぶきの高さで、浸水深としては約 3m であったようです。なお、当時海岸付近の公園でイベントの開催中で、それが犠牲者を増やす大きな要因となったと伺いました。

まず、津波の発生に関わったのではないかと考えられているパル湾沿岸部の地すべり地区に伺いました。沿岸部の道路が背後地もろとも海に落ち込んでいました。ただし、この程度の規模で巨大な津波を発生させることができるのか、しっかり検証する必要があると考えられました。

続いて、パル川河口に建設されていた橋梁の落下地点に伺いました。パル市の象徴的な黄色いアーチの橋ですが、この程度の地震で落橋したのは構造的な問題があったのではないかと考えます。

続いて、公営住宅や病院の被災箇所にも伺いました。近隣の建築物でも被害のないものもたくさんありましたので、これらについては設計ないしは施工に問題があったのではないかと考えられます。

さらに、海岸部に残ったモスクに伺いました。不思議な残り方をしていることから震災のシンボリックな施設となっており、復興のシンボルとして活用することも検討されていると伺いました。

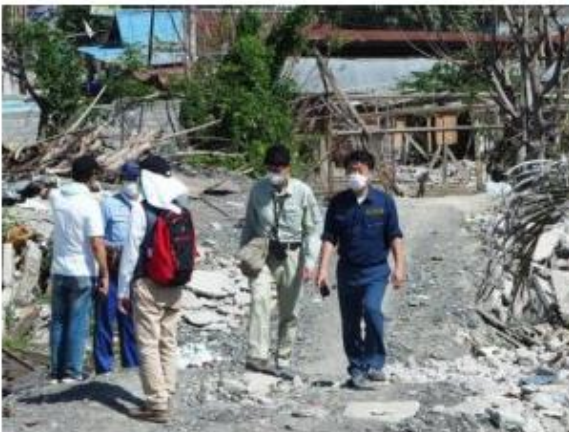
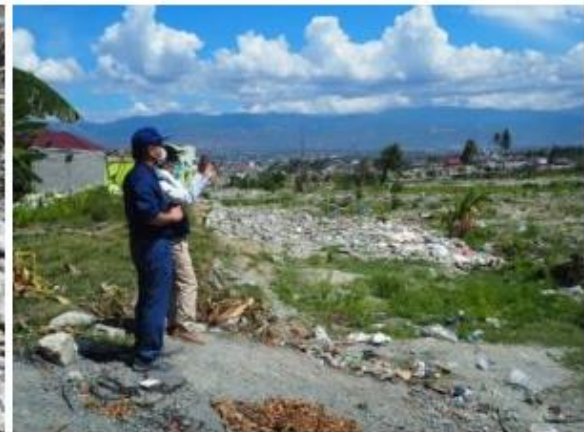
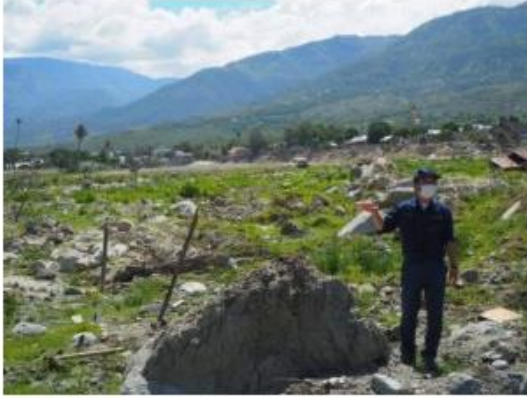
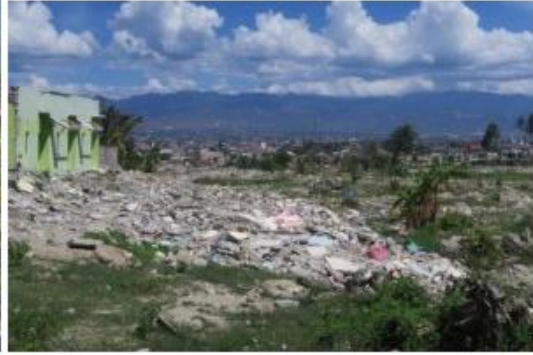
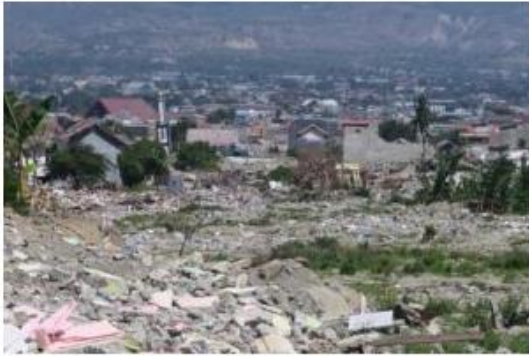
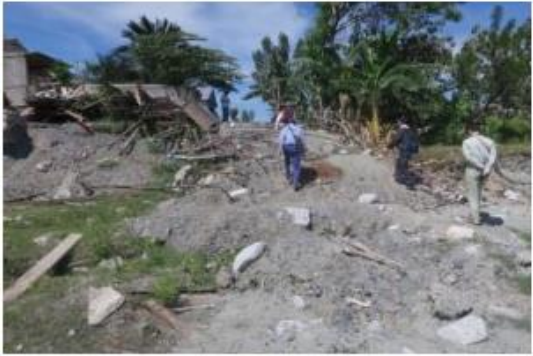
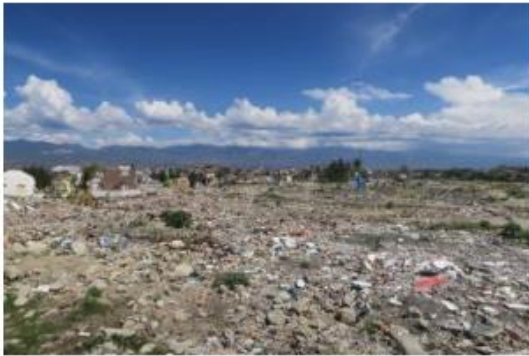
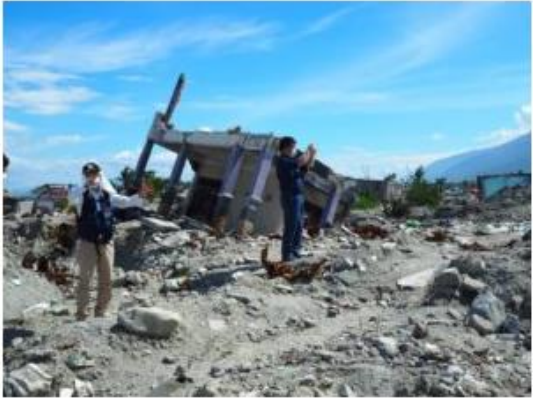
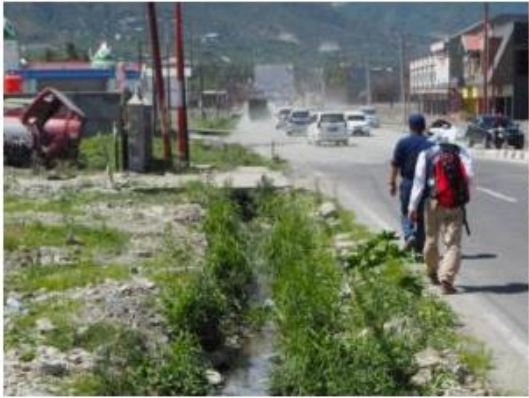
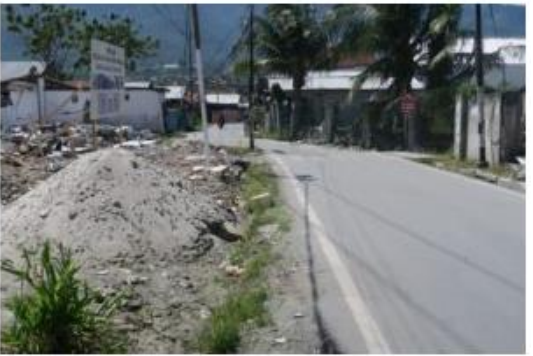
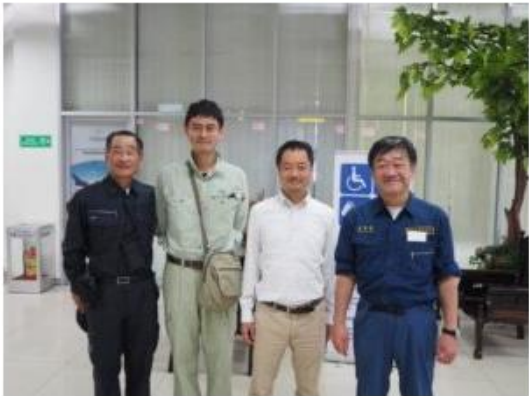
こちらは、ペトボやジョノオゲの勾配が 1%程度であったのに対し 2%程度ですが、やはりかなり平坦であるにもかかわらず、幅 0.4km、長さ 1km の範囲で液状化による大規模な流動による大きな被害を発生していました。もともと人家が密集している地域でもあり、たくさんの家屋が破壊されるなど大きな被害が出ていました。建物の中には 300m も流されたものも確認されているとのことでした。なお、現地のハイリ族には「ナロド」という「泥に吸い込まれる」という意味の液状化を示す呼び名があるとのこと、こうした現象が過去にも起こっていたことが明らかでした。

なお、この地区の付近では何カ所か地表面に今回の地震で動いた断層が現れており、道路がクランク状になっていました。大きいところでは 4.5m の横ずれが確認でき、大変驚きました。その割に地震自体による被害が少ないのが不思議でした。
