「令和2年7月豪雨」熊本県被災地調査報告

参議院議員　足立　敏之

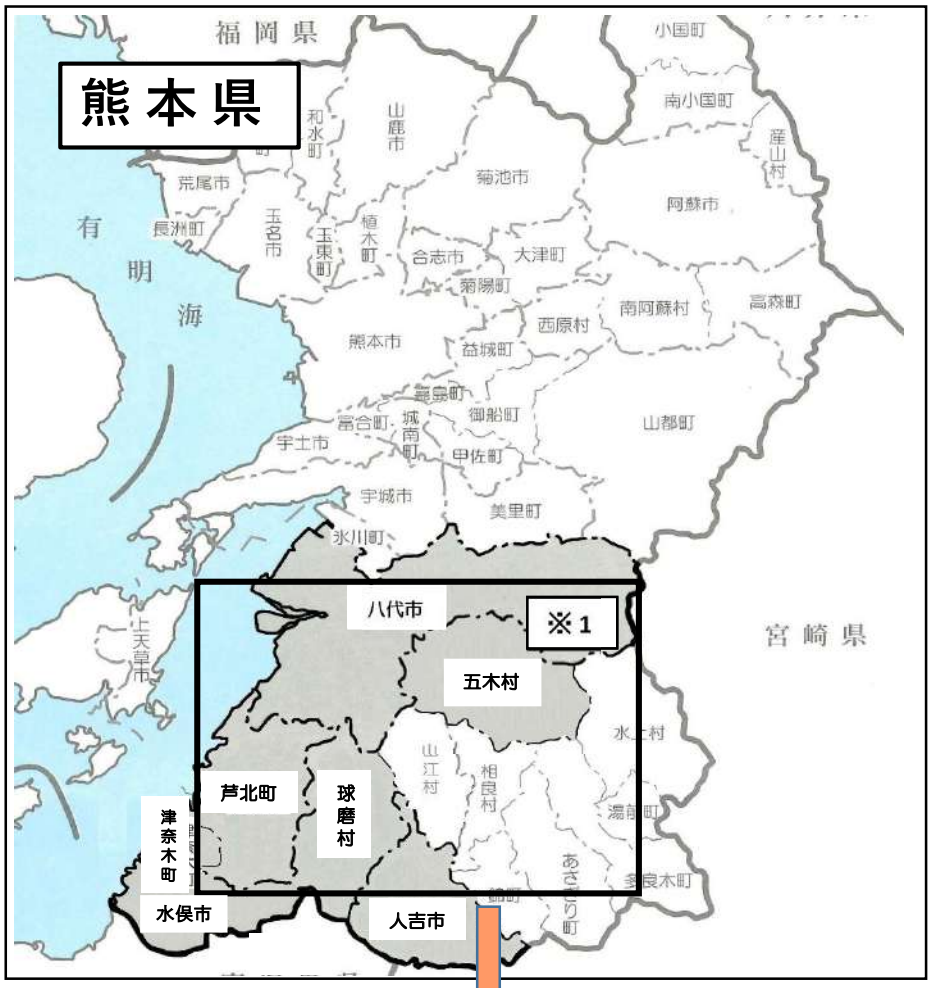
令和2年7月豪雨　球磨川流域の浸水範囲（熊本県）

市町村	浸水面積（ha）
八代市	27.0
芦北市	3.5
球磨村	73.3
人吉市	558.0
相良村	85.0
錦町	290.0
あさぎり町	20.0
計	1,056.8
