能登半島地震被災地調査

No.3

石川県内灘町及びかほく市

令和6年3月15日

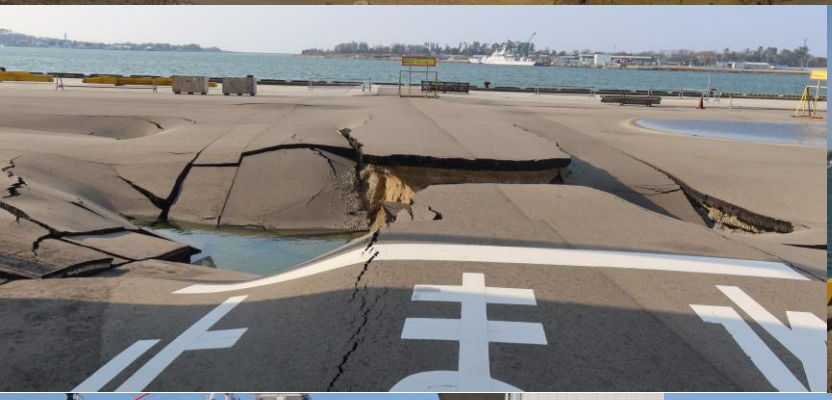
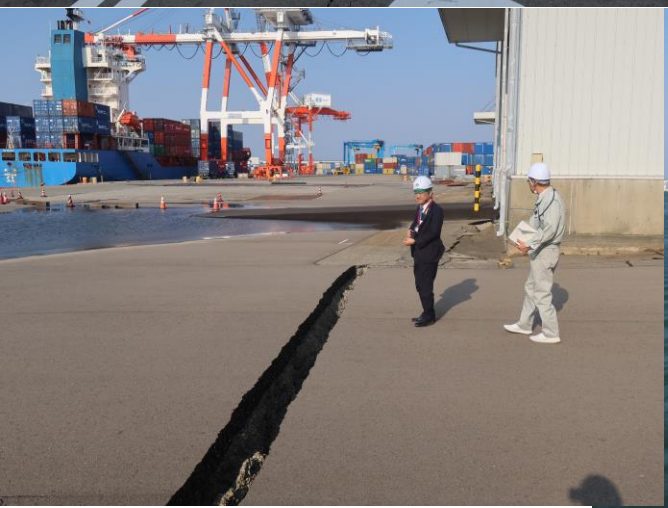
金沢港 液状化被災地調査

続いて、金沢港に伺い、石川県金沢港湾事務所の中出所長より戸水埠頭等の損傷状況についてご説明をいただきました。
耐震強化岸壁は何とか被害を免れ、ガントリークレーンは稼働していましたが、その他の岸壁は傾き、物揚げ場は液状化により沈下したり、大きな亀裂が入ったりして使用できない状態となっており、物流等への影響が懸念される状況でした。こうした大規模地震の発生を考えると、港湾の岸壁の耐震強化の重要性を改めて感じました。
