参議院議員

足立 敏之

年明けの1月1日、能登半島地震が発生しました。それからほぼ1ヶ月になる1月31日(水)、今回の地震で被災した富山県氷見市、石川県七尾市、穴水町に伺い被災状況を調査しました。続いて、ほぼ2ヶ月になる2月26日(月)～27日(火)、石川県輪島市、羽咋市、志賀町、珠洲市、能登町に伺い被災状況を調査しました。さらに、2ヶ月半となる3月15日(金)、特に液状化の被害が大きかった石川県内灘町、かほく市に伺い、被災状況を調査しました。

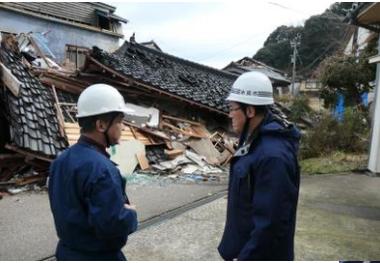
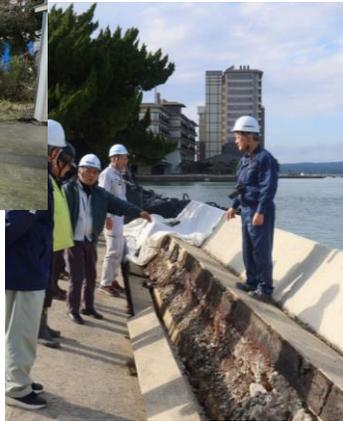
七尾市 市街地の家屋倒壊状況を確認した後、能登島との間に架かる全長1050mの能登島大橋に伺い、段差解消の措置により何とか通行を確保している状況を確認しました。次に、和倉温泉に伺い、海岸護岸が被災している状況を確認しました。なお、有名な温泉旅館の建物が地震動と液状化により大きな被害を受け、復旧には相当程度時間がかかるように見えました。

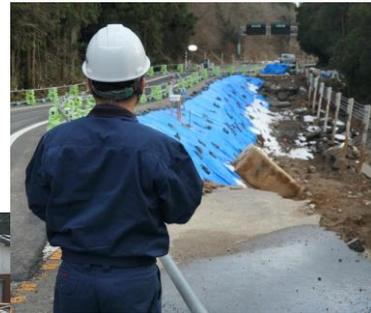
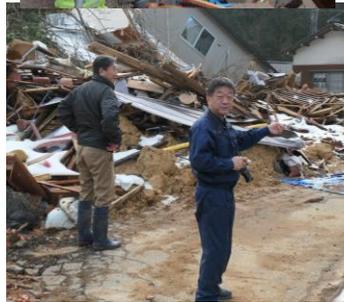
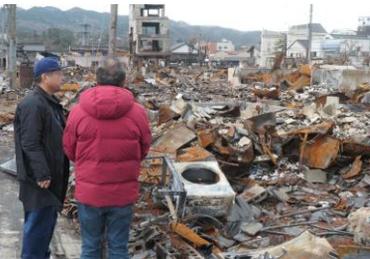
「のと里山海道」盛土箇所が随所で大きく崩落するなど深刻な被害を受けており、大胆な切り替えを行ったり、新たに迂回路を整備することで片側のみの通行が確保されていました。「のと里山海道」については、高規格道路並みに構造的強化を図ることが必要であると考えます。

穴水町 中心街の内浦街道沿いの被災状況を確認しましたが、建物倒壊の深刻さを感じました。土砂災害で16名がお亡くなりになった由比ヶ丘地区にも伺いましたが、悲惨さに声も出ない状況でした。

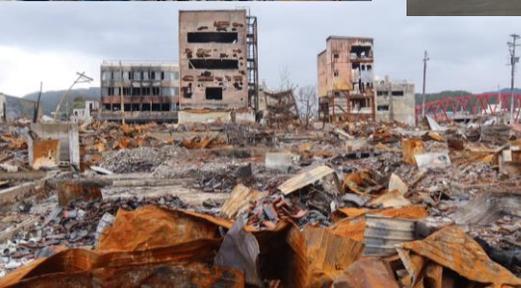
輪島市 市内中央通りのビル倒壊現場をはじめ市街地の被災状況を確認させていただき、建物被害の深刻さに驚きました。続いて、地震後に大火に見舞われた朝市通り周辺の被災現場に伺いましたが、300戸を超える家屋が、まるで爆撃を受けたかのように焼け焦げ変わり果てた状況に愕然としました。もとのたたずまいを感じることができる街並みの再生に全力で頑張らないといけない、そう決意を新たにしました。

次に、隣接する漁港の被災状況を確認しましたが、4m近い海岸の隆起により漁港が使えない状況で、漁港自体の移転が必要と考えられました。

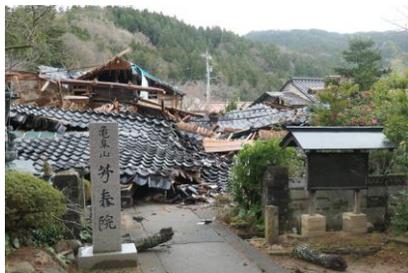
輪島市門前町 覆工コンクリートが崩落して通行止めとなっている中屋トンネルを調査するとともに、町内の家屋の倒壊現場、回廊などが倒壊した總持寺祖院、鹿磯・黒島漁港の海岸の隆起状況などを調査させていただきました。海岸の隆起は顕著で、港としての機能を失っている箇所も多数ありました。

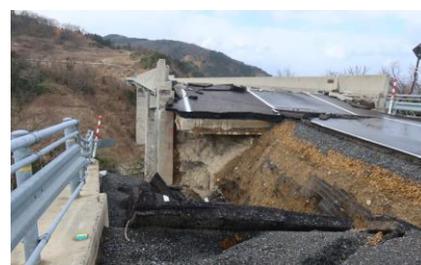
珠洲市 覆工コンクリートが崩落した国道249号大谷トンネルの被災状況を確認し、続いて、大谷トンネルの海側に位置する国道249号烏川大橋（大谷ループ橋）の被災状況を視察しました。橋梁本体に大きな損傷は見られませんが、東側のアバット部が崩落していました。

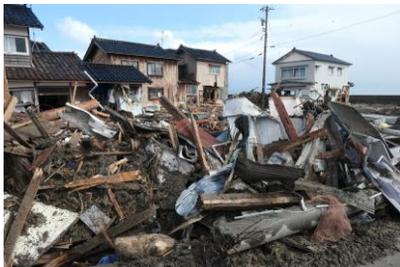
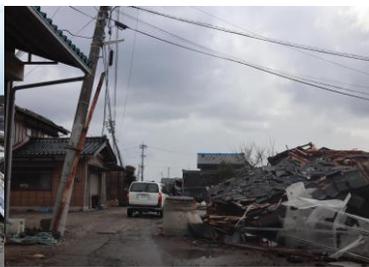
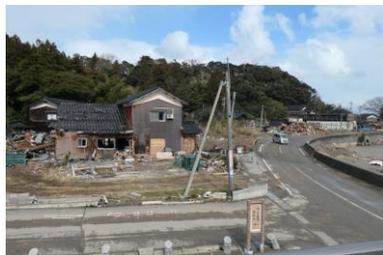
次に、飯田港付近の地震津波による被災現場や南部の珠洲市宝立町の被災現場を訪れました。津波は防波堤を乗り越えて襲ってきたようで、海側の家屋は津波により流失したり残骸となっており、周辺部でもほとんどの家屋が地震と津波による深刻な被害を受けていました。

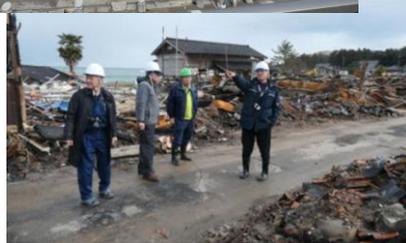
続いて、東部沿岸部の三崎町寺家地区に伺いました。この地区では海沿いの多くの住宅が津波の被害を受けましたが、私が国土交通省水管理・国土保全局長の時に着手した日本海の地震・津波の調査検討結果を踏まえて作成されたハザードマップによって毎年欠かさず避難訓練が行われており、今回の津波の際にも犠牲者は出なかったとのことでした。

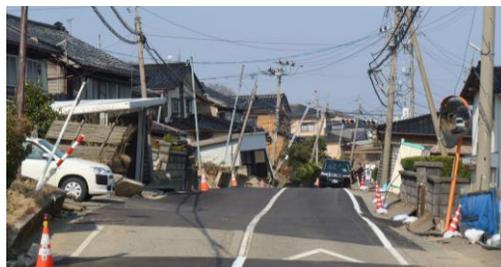
内灘町、かほく市 河北潟干拓地を囲う堤防が最大2m以上沈下した地点に伺いましたが、基礎地盤が流動化して堤防が大きく沈下していました。

また、内灘町西荒屋地区からかほく市大崎地区にかけて砂丘と河北潟に挟まれた県道沿いでは、地震による液状化で、住宅や建物、神社等が地面にめり込んだり、傾いて被災しており、道路は波打ち電柱が倒れかかっている厳しい状況でした。

能登半島地震からの復興に向けて、今後取り組むべき施策としては、①「のと里山海道」や珠洲道路の高規格化など災害に強い道路づくり、②輪島市など街並みの再生にあたってかつてのたたずまいを残した街並みの再生と家屋の耐震化の徹底、③地震により隆起して機能を喪失した港湾や漁港の機能回復、④津波からの防御のための防波堤等の施設整備、⑤一部損壊等も対象とした住宅再建支援、⑥広範囲の液状化による被害からの地域の復旧・復興などが必要と考えます。
